## 伸缩缝盖板松脱、漏水统计表

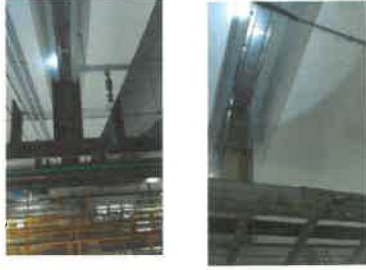
| 序号 | 线路 | 段场 | 位置及问题 | 是否有脱落风险 | 问题尺寸大小 (CM*C M) | 更换数量 (米) | 图片 | 备注 (做法) |
|---|---|---|---|---|---|---|---|---|
| 1 | 1号线 | 前海车辆段 | 15/16/17道从南向北数第21/22个柱子位置伸缩缝表面生锈、伸缩缝、起翘、渗水 | 是 | 200*40 | 30 | | 伸缩缝下方新做300*400不锈钢接水槽 |

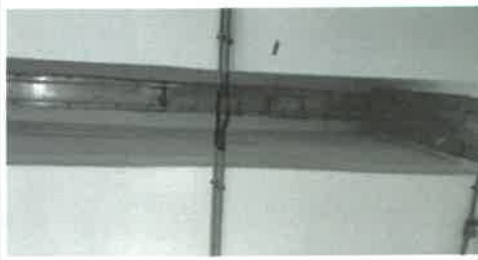
| 序号 | 线路 | 段场 | 位置及问题 | 是否有脱落风险 | 问题尺寸大小 (CM*C M) | 更换数量 (米) | 图片 | 备注 (做法) |
|---|---|---|---|---|---|---|---|---|
| 3 | 1号线 | 前海车辆段 | 24A道从南向北数第14/15个柱子位置伸缩缝表面生锈、伸缩缝、起翘、渗水 | 是 | 200*40 | 50 | | 伸缩缝下方新做300*400不锈钢接水槽 |

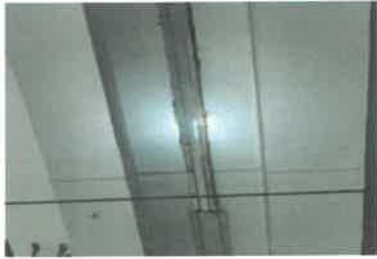
| 16 | 1号线 | 前海车辆段 | 29A道之间从北向南数第1个柱子位置有伸缩缝表面生锈、伸缩缝、起翘、脱边、渗水 | 是 | 200*40 | 60 | | 伸缩缝下方新做300*400不锈钢接水槽 |

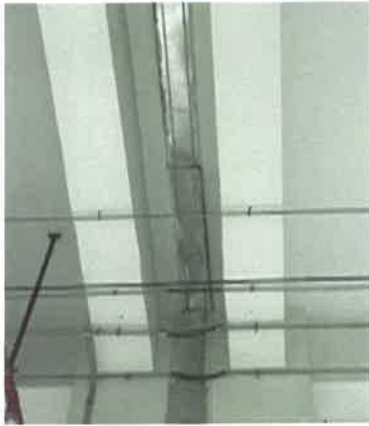
| 17 | 1号线 | 前海车辆段 | 34A道从北向南数第3个柱子位置伸缩缝表面生锈、伸缩缝、起翘、脱边、渗水 | 是 | 200*40 | 60 | | 伸缩缝下方新做300*400不锈钢接水槽 |

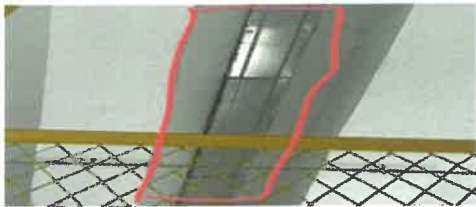
| 18 | 1号线 | 前海车辆段 | 38A道从北向南数第3个柱子、第13个柱子位置、38A道从北向南数第19个柱子伸缩缝表面生锈、伸缩缝、起翘 | 是 | 200*40 | 40 | | 伸缩缝下方新做300*400不锈钢接水槽 |

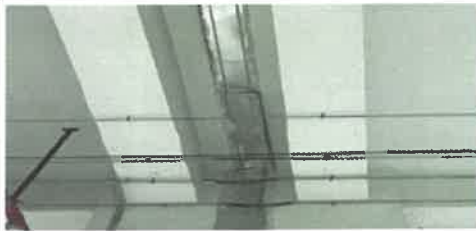
| 19 | 1号线 | 前海车辆段 | 34A道从北向南数第3个柱子位置、34A道从北向南数第19个柱子位置伸缩缝表面生锈、伸缩缝、起翘 | 是 | 200*40 | 60 | | 伸缩缝下方新做300*400不锈钢接水槽 |

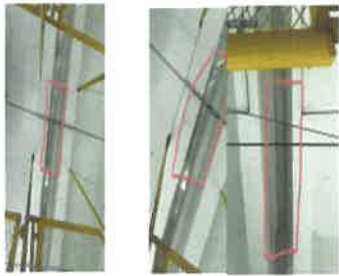
| 20 | 1号线 | 前海车辆段 | 39A道从北向南数第3个柱子、第13个柱子位置伸缩缝表面生锈、伸缩缝、起翘、脱边、渗水 | 是 | 200*40 | 50 | | 伸缩缝下方新做300*400不锈钢接水槽 |

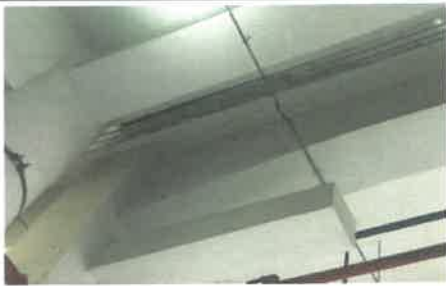
| 21 | 1号线 | 前海车辆段 | 18A道出库端A-H交1轴柱子顶端位置<br>伸缩缝表面生锈、伸缩缝、起翘、脱边、渗水 | 是 | 200*40 | 70 | | 伸缩缝下方新做300*400不锈钢接水槽 |

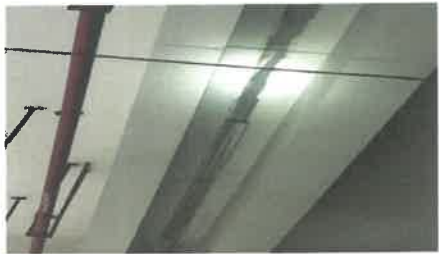
| 22 | 1号线 | 前海车辆段 | 21A道出库端A-F交1轴柱子顶端位置<br>伸缩缝表面生锈、伸缩缝、起翘、脱边、渗水 | 是 | 200*40 | 60 | | 伸缩缝下方新做300*400不锈钢接水槽 |

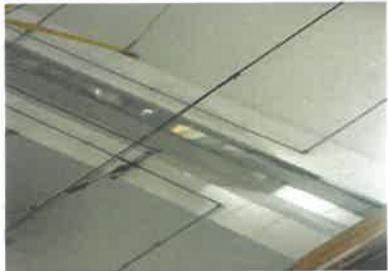
| 23 | 1号线 | 前海车辆段 | 39A道出库端B-B交16轴柱子顶端位置<br>伸缩缝表面生锈、伸缩缝、起翘、脱边、渗水 | 是 | 200*40 | 50 | | 伸缩缝下方新做300*400不锈钢接水槽 |

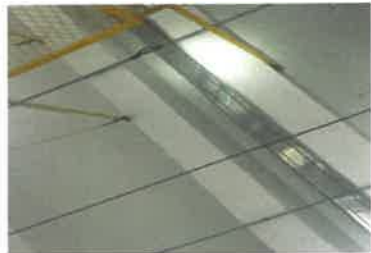
| 24 | 1号线 | 前海车辆段 | 39A道中间B-B交27轴柱子顶端位置<br>伸缩缝表面生锈、伸缩缝、起翘、脱边、渗水 | 是 | 200*40 | 50 | | 伸缩缝下方新做300*400不锈钢接水槽 |

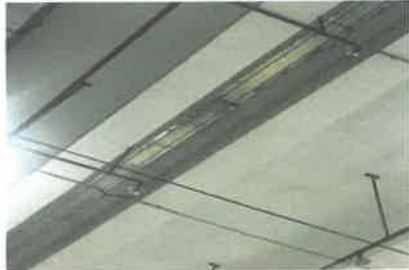
| 25 | 1号线 | 前海车辆段 | 21A道入库端A-F交28轴柱子顶端位置<br>伸缩缝表面生锈、伸缩缝、起翘、脱边、渗水 | 是 | 200*40 | 60 | | 伸缩缝下方新做300*400不锈钢接水槽 |

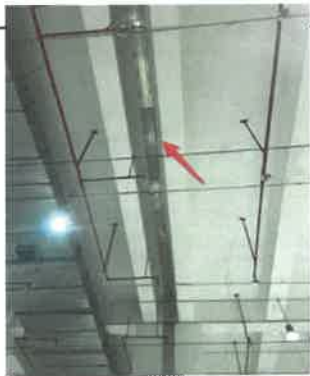
| 26 | 1号线 | 前海车辆段 | 21A道入库端A-F交29轴柱子顶端位置<br>伸缩缝表面生锈、伸缩缝、起翘、脱边、渗水 | 是 | 200*40 | 40 | | 伸缩缝下方新做300*400不锈钢接水槽 |

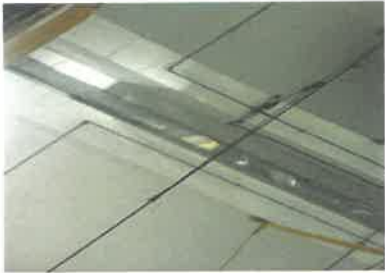
| 27 | 1<br>号线 | 前海<br>车辆段 | 38A道出库端B-B<br>交16轴柱子顶端<br>位置<br>伸缩缝表面生锈<br>、伸缩缝、起翘<br>、脱边、渗水 | 是 | 200*40 | 50 | | 伸缩缝下<br>方新做<br>300*400<br>不锈钢接<br>水槽 |

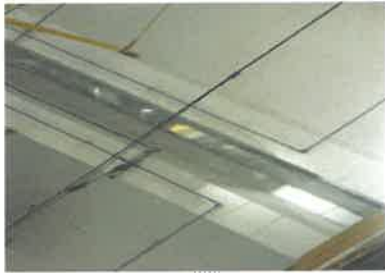
| 29 | 1<br>号线 | 前海<br>车辆段 | 38A道出库端B-B<br>交16轴柱子顶端<br>位置<br>伸缩缝表面生锈<br>、伸缩缝、起翘<br>、脱边、渗水 | 是 | 200*40 | 60 | | 伸缩缝下<br>方新做<br>300*400<br>不锈钢接<br>水槽 |
