风管腐蚀统计表

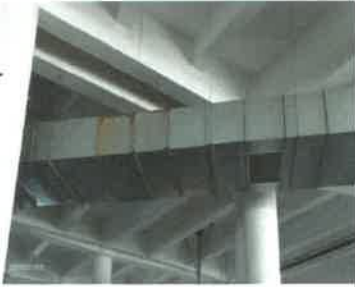
| 序号 | 线路 | 设备房名称 | 风道位置 | 是否有脱落风险 | 风道大小<br>(CM*CM) | 需更换数量<br>(米) | 破损风管图片 | 备注 |
|---|---|---|---|---|---|---|---|---|
| W1 | 1号线 | 前海车辆段 | 维修A楼材料棚对面上方 | 否 | 240*80 | 3.6 | | 锈蚀 |

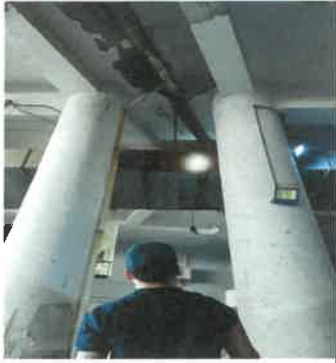
| 序号 | 线路 | 设备房名称 | 风道位置 | 是否有脱落风险 | 风道大小<br>(CM*CM) | 需更换数量<br>(米) | 破损风管图片 | 备注 |
|---|---|---|---|---|---|---|---|---|
| W2 | 1号线 | 前海车辆段 | 维修C楼靠近学府路桥 | 否 | 240*80 | 7.2 | | 锈蚀 |

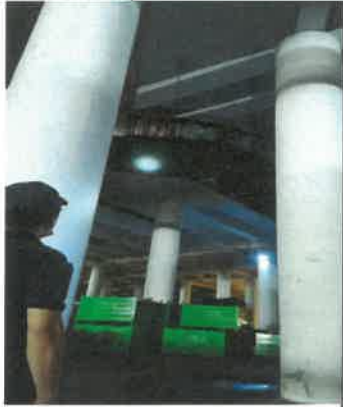
| 序号 | 线路 | 设备房名称 | 风道位置 | 是否有脱落风险 | 风道大小<br>(CM*CM) | 需更换数量<br>(米) | 破损风管图片 | 备注 |
|---|---|---|---|---|---|---|---|---|
| W3 | 1号线 | 前海车辆段 | 维修C楼侧面 | 否 | 240*80 | 7.2 | | 锈蚀 |

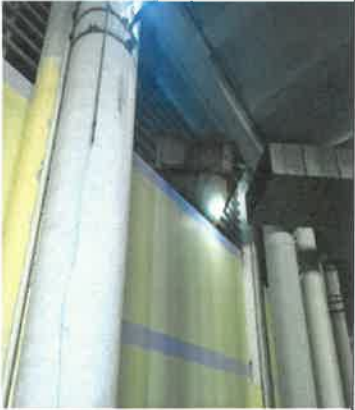
| 序号 | 线路 | 设备房名称 | 风道位置 | 是否有脱落风险 | 风道大小<br>(CM*CM) | 需更换数量<br>(米) | 破损风管图片 | 备注 |
|---|---|---|---|---|---|---|---|---|
| W4 | 1号线 | 前海车辆段 | 海馨园后面 | 否 | 240*80 | 10.8 | | 有3处锈蚀破损 |

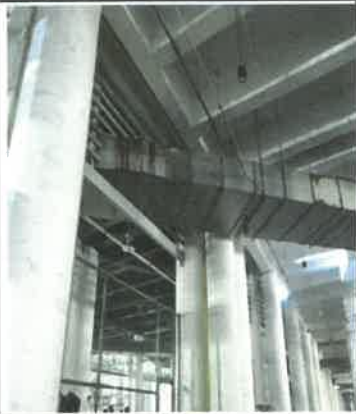
| W5 | 1号线 | 前海车辆段 | 海馨园拳馆外面 | 否 | 240*80 | 12 | | 锈蚀 |

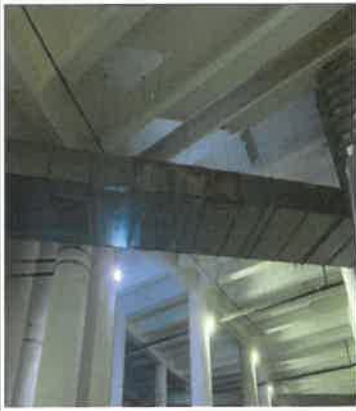
| W6 | 1号线 | 前海车辆段 | 海馨园停车场通道 | 否 | 240*80 | 6 | | 锈蚀破损 |

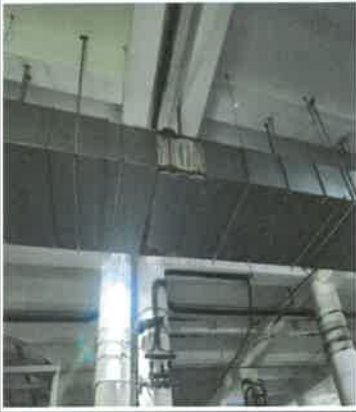
| W7 | 1号线 | 前海车辆段 | 大修库41道-42道中间 | 否 | 240*80 | 3.6 | | 锈蚀 |

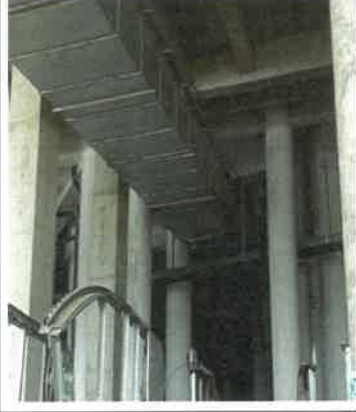
| W8 | 1号线 | 前海车辆段 | 东消防通道06岗往前50米处 | 否 | 240*80 | 4.8 | | 锈蚀破损 |

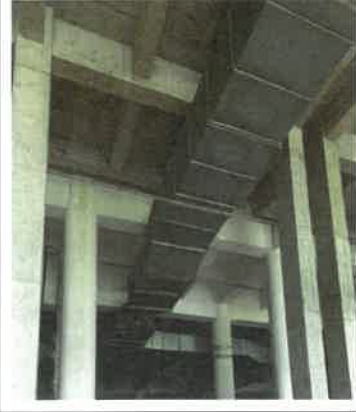
| W9 | 1号线 | 前海车辆段 | 东消防通道06岗往前100米处 | 否 | 240*80 | 4.8 | | 锈蚀 |

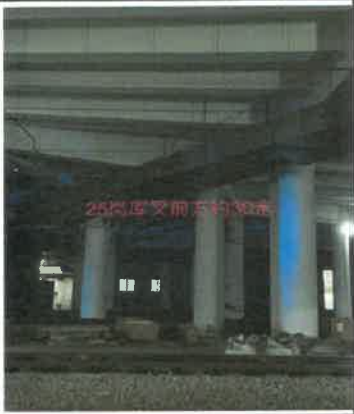
| W10 | 1号线 | 前海车辆段 | 25岗前方30米处 | 否 | 240*80 | 3.6 | | 锈蚀 |

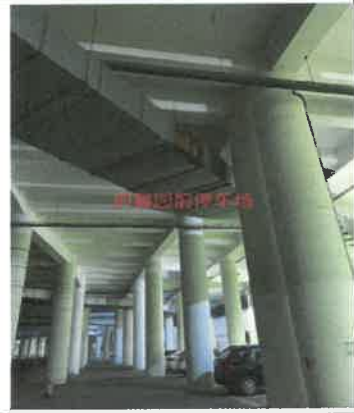
| W11 | 1号线 | 前海车辆段 | 海馨园对面停车场 | 否 | 240*80 | 3.6 | | 锈蚀 |

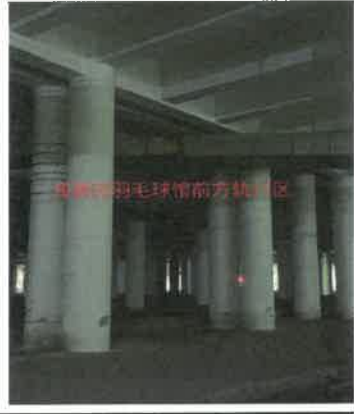
| W12 | 1号线 | 前海车辆段 | 海馨园羽毛球馆对面轨行区 | 否 | 240*80 | 4.8 | | 锈蚀 |

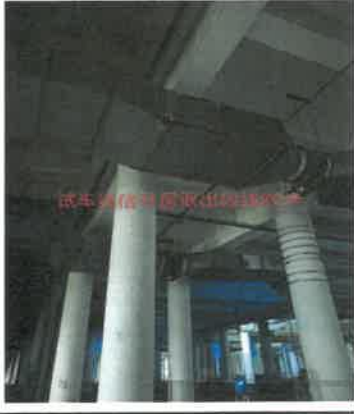
| W13 | 1号线 | 前海车辆段 | 试车线信号房往出段线20米处 | 否 | 240*80 | 6 | | 锈蚀 |

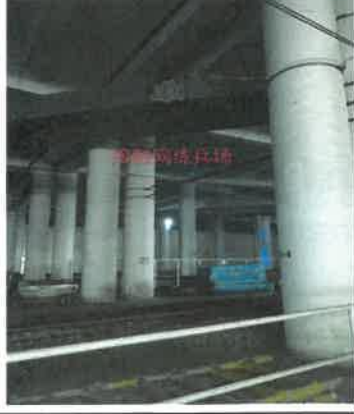
| W14 | 1号线 | 前海车辆段 | 接触网练兵场上方 | 否 | 240*80 | 4.8 | | 锈蚀 |

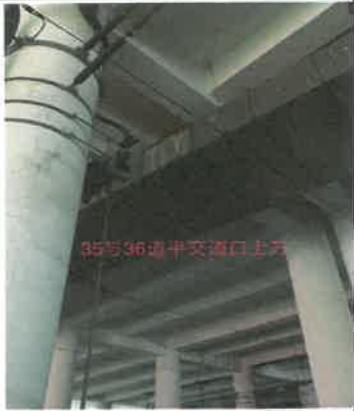
| W15 | 1号线 | 前海车辆段 | 列检库35/36道平交道口上方 | 否 | 240*80 | 3.6 | | 锈蚀 |

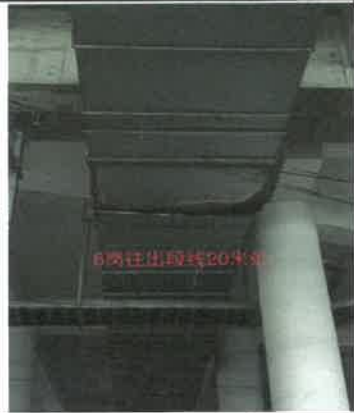
| W16 | 1号线 | 前海车辆段 | 06岗往出段线20米方向 | 否 | 240*80 | 3.6 | | 锈蚀 |

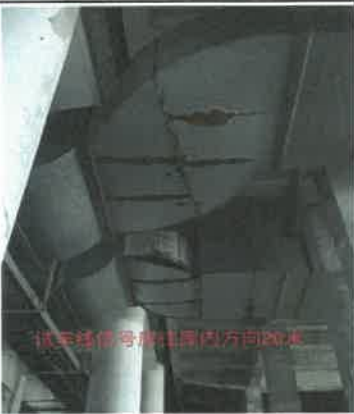
| W17 | 1号线 | 前海车辆段 | 试车线信号房往库内方向20米处 | 否 | 240*80 | 6 | | 锈蚀 |

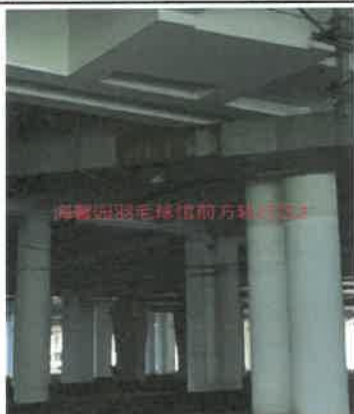
| W18 | 1号线 | 前海车辆段 | 海馨园羽毛球馆对面轨行区内 | 否 | 240*80 | 10 | | 锈蚀 |

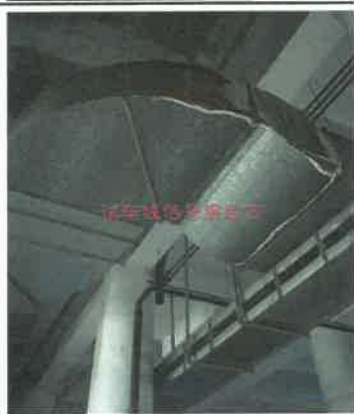
| W19 | 1号线 | 前海车辆段 | 试车线信号房后面 | 否 | 240*80 | 4.8 | | 锈蚀 |

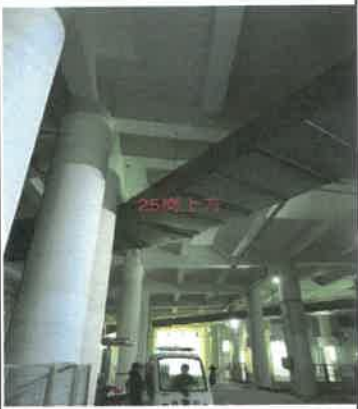
| W20 | 1号线 | 前海车辆段 | 25岗岗亭旁 | 否 | 240*80 | 12 | | 锈蚀 |

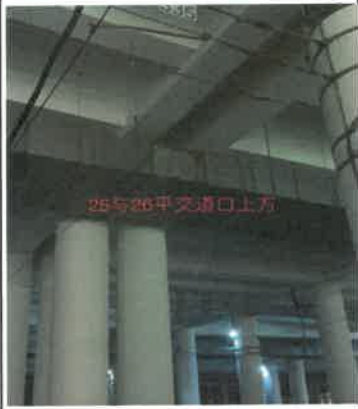
| W21 | 1号线 | 前海车辆段 | 列检库25/26道平交道口上方 | 否 | 240*80 | 3.6 | | 锈蚀 |

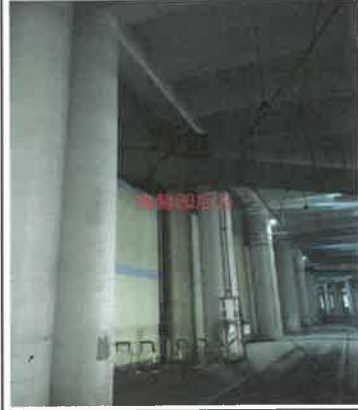
| W22 | 1号线 | 前海车辆段 | 海馨园后面 | 否 | 240*80 | 3.6 | | 锈蚀 |

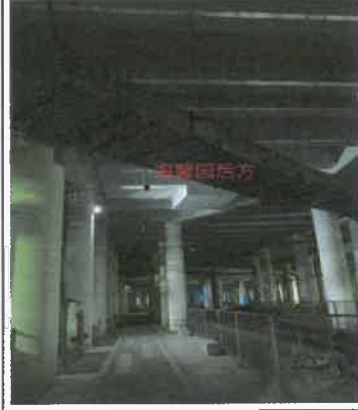
| W23 | 1号线 | 前海车辆段 | 海馨园后面2 | 否 | 240*80 | 3.6 | | 锈蚀 |

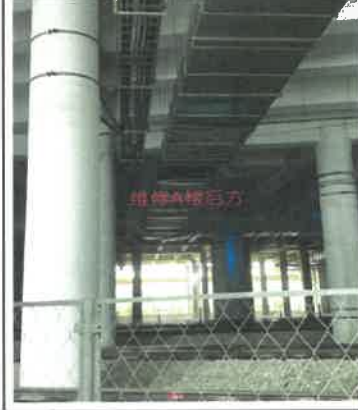
| W24 | 1号线 | 前海车辆段 | 维修A楼后面(轨行区内) | 否 | 240*80 | 4.8 | | 锈蚀 |

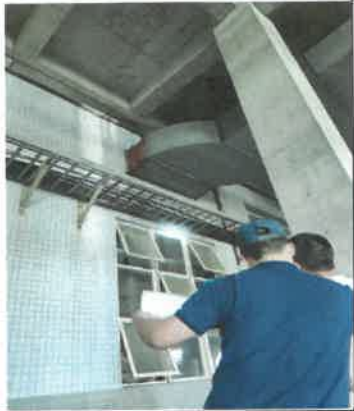
| W25 | 1号线 | 前海车辆段 | 06岗岗亭上方 | 否 | 240*80 | 3.6 | | 锈蚀 |

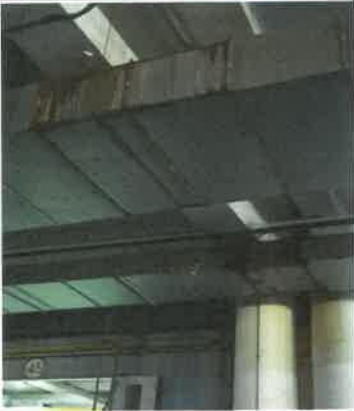
| W26 | 1号线 | 前海车辆段 | 14岗岗亭上方 | 否 | 240*80 | 12 | | 锈蚀 |

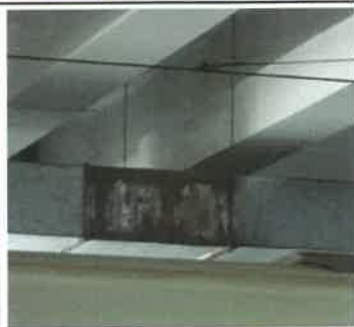
| W27 | 1号线 | 前海车辆段 | 特种车库后面 | 否 | 240*80 | 3.6 | | 锈蚀 |

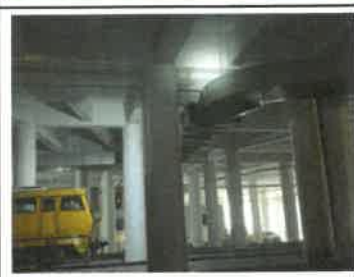
| W28 | 1号线 | 前海车辆段 | 工程车库9道库门往出入段线方向约20米处 | 否 | 240*80 | 4.8 | | 锈蚀破损 |

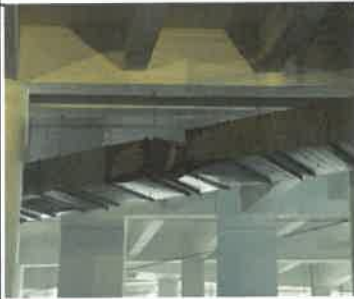
| W29 | 1号线 | 前海车辆段 | 工程车库9道库门往出入段线方向约50米处 | 否 | 240*80 | 3.6 | | 锈蚀破损 |

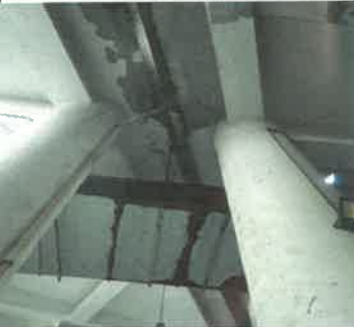
| W30 | 1号线 | 前海车辆段 | 空调清洗区 | 否 | 240*80 | 4.8 | | 锈蚀破损 |

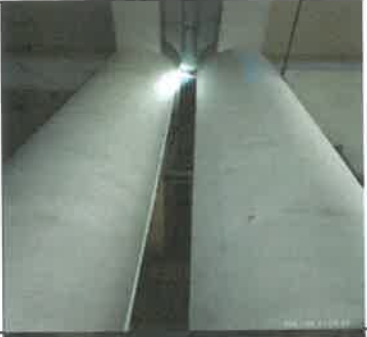
| W31 | 1号线 | 前海车辆段 | 架大修40道<br>出库口前面<br>20米处 | 否 | 30*40 | 80 | | 锈蚀破<br>损 |

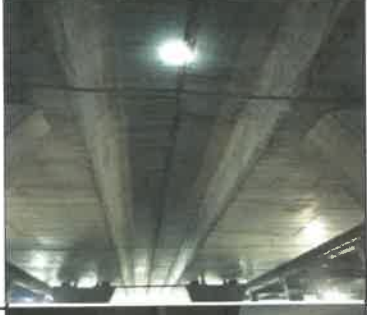
| W32 | 1号线 | 前海车辆段 | 西消防通道<br>七号桥周围 | 否 | 30*40 | 90 | | 伸缩缝<br>漏水 |

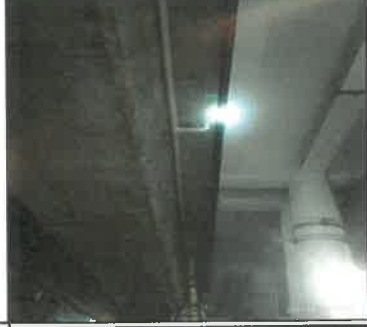
| W33 | 1号线 | 前海车辆段 | 16岗桥下 | 否 | 30*40 | 50 | | 伸缩缝<br>漏水 |

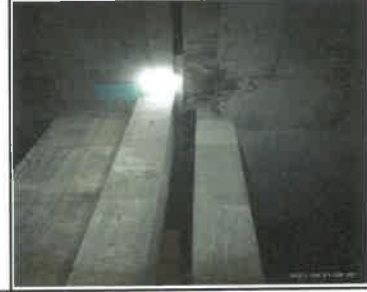
| W34 | 1号线 | 前海车辆段 | 洗车棚对面西 | 否 | 30*40 | 60 | | 伸缩缝<br>漏水 |

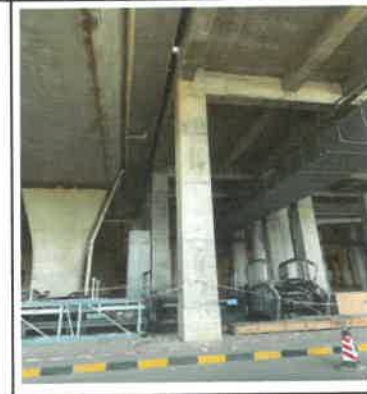
| W35 | 1号线 | 前海车辆段 | 06岗前方桥伸 | 否 | 30*40 | 80 | | 伸缩缝<br>贯穿 |

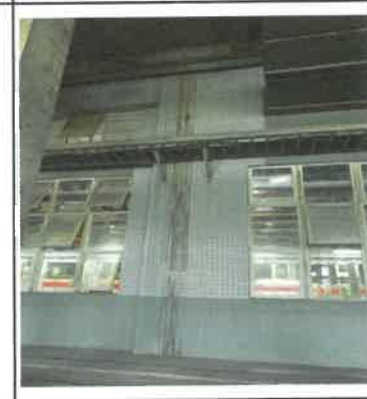
| W36 | 1号线 | 前海车辆段 | 05到06岗之间 | 否 | 30*40 | 168 | | 伸缩缝<br>漏水 |

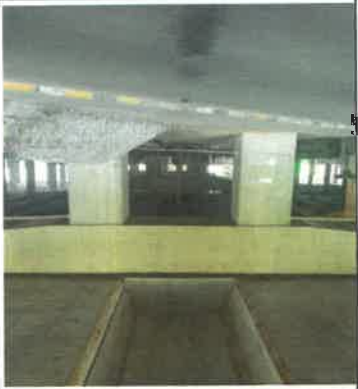
| W37 | 1号线 | 前海车辆段 | 26岗 | 否 | 30*40 | 80 | | 伸缩缝漏水 |

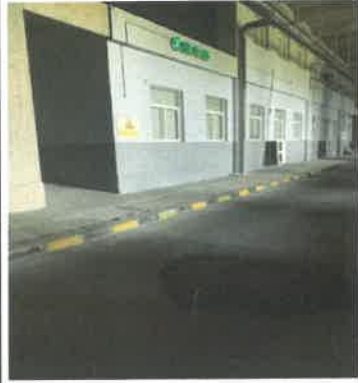
| W38 | 1号线 | 前海车辆段 | 洗车棚 | 否 | 30*40 | 90 | | 伸缩缝漏水 |
